بقايا

القصر العباسي

قلعة بغداد

مطبعة الحكومة

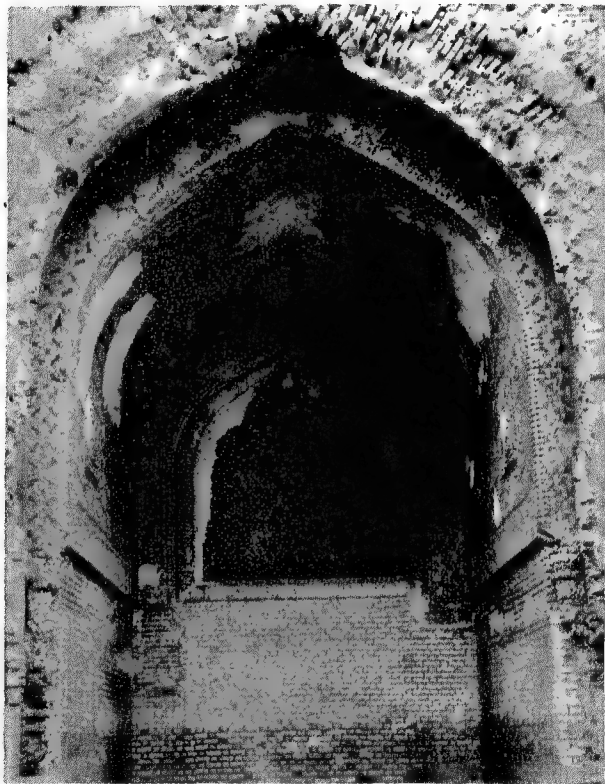
منظر عام للإيوان  
Vue générale de l'Iwan.  
General view of the Iwan.

ان ابرز واهم اقسام القصر ، هو «الايوان» ، وهو بمثابة «قاعة كبيرة» مفتوحة من جهتها الامامية فتحة تامة • يبلغ عرض هذا الايوان نحو خمسة امتار ، وطوله ثمانية امتار ونصف ، واما سقفه البيضي ، فيرتفع عن الارض أكثر من تسعة امتار (لوحة ١ و ٢ و ٣) •

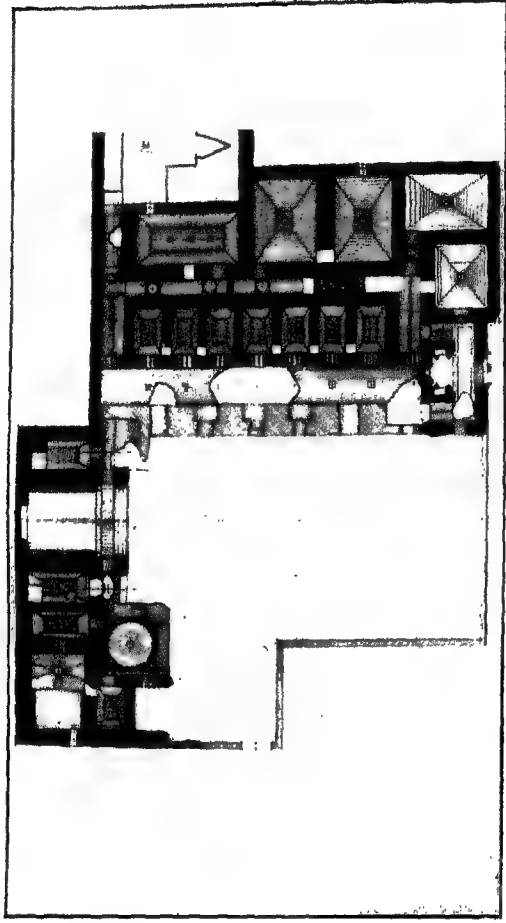
مخطط بقايا القصر ، قبل رفع الباني المستعدة

Le plan des restes du Palais avant le dégagement.  
Plan of the Palace remains, before the disengagement.

ان اللوحة (٤٦) تبين مخطط بقايا القصر قبل  
تجريدها من المباني المستحدثة ، واللوحة (٤٧) تبين  
مخطط البقايا بعد هدم ورفع المباني المستحدثة .
